# INFORME DE ENSAYOS A LAMINA DE SEGURIDAD

## SCD-20591

SOLICITANTE : INTERFILM S.A.  
ATENCIÓN : PABLO BEROIZA  
DIRECCIÓN : MANUEL MONTT N°2024 PROVIDENCIA – SANTIAGO

### LABORATORIO DE ENSAYOS PRODUCTOS INDUSTRIALES I

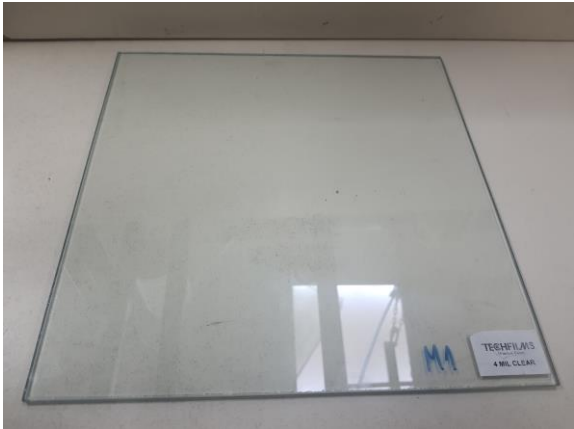
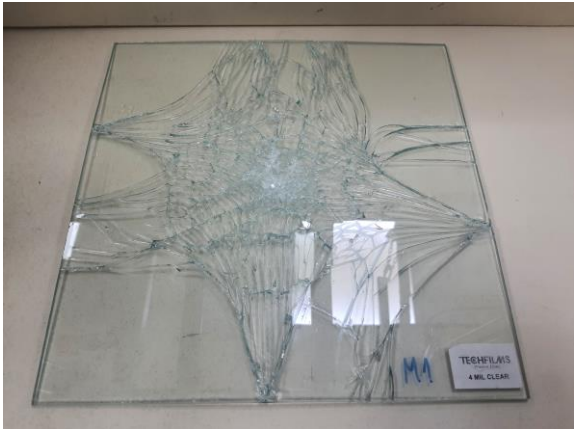
| Muestras | Probeta antes del impacto | Probeta posterior al impacto |
|---|---|---|
| M1 | | |

**Observación:** Las muestras controladas con lamina de seguridad no permite que la bola de acero traspase la hoja de vidrio de 5,0 mm de espesor, como se aprecian en las imágenes.
